کاربرد ترموگرافی در نگه‌داری از ساختمان‌ها و جلوگیری از اتلاف انرژی

۴. نتایج ترموگرافی بخش‌های مختلف ساختمان‌های پردیس اصلی دانشگاه بناب

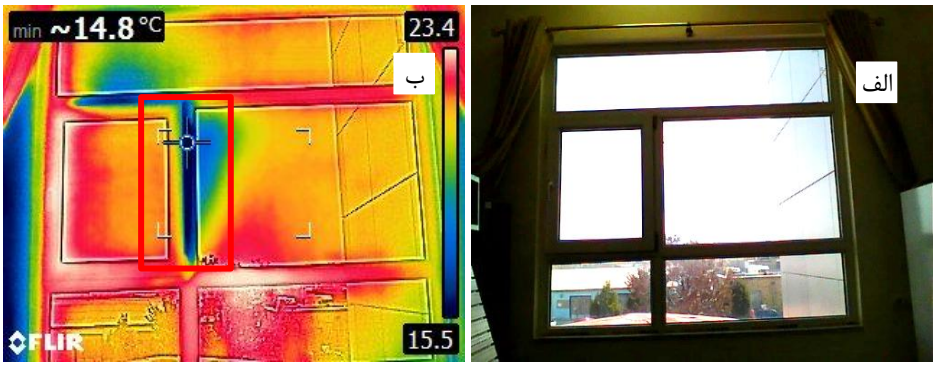
بررسی قرار گرفته‌اند. با توجه به جدیدالاحداث بودن دانشکده علوم و فناوری‌های بین‌رشته‌ای، عیوب مشاهده شده که منجر به اتلاف حرارتی ساختمان می‌شدند، عموماً مربوط به نصب غیر صحیح اجزا و یراق‌آلات پنجره یا درزبندی میان پنجره و دیوار بود که منجر به ایجاد فاصله هوایی و نشت حرارتی می‌گردید. در شکل۱ نمونه نصب غیر صحیح اجزای پنجره در قسمت بازشو که منجر به نفوذ هوای سرد به داخل ساختمان می‌شود، نشان داده شده است. تصویر ترموگرافی شکل۱ نشان می‌دهد که نصب لولا به پروفیل پنجره به درستی انجام نشده است و اتلاف حرارتی از این قسمت نسبت به سایر اجزای پنجره بسیار بیشتر است. در این شکل، حداکثر دمای روی پنجره ۲۳.۴ درجه سانتی‌گراد و حداقل دمای پنجره در محل نفوذ هوای سرد ۱۴.۸ درجه سانتی‌گراد است. لذا نفوذ هوای سرد منجر به کاهش ۳۶.۸ درصدی دما در محل نفوذ هوا شده است. در شکل۲ نیز نمونه عدم درزبندی صحیح مابین دیوار و پروفیل پنجره نشان داده شده است. تصویر ترموگرافی شکل۲ نشان می‌دهد که در گوشه چپ پایین بین دیوار و پروفیل پنجره منفذ عبور هوا وجود دارد و علی‌رغم سالم بودن سایر اجزای پنجره، نفوذ هوای سرد بیرون به داخل ساختمان از این طریق انجام می‌شود. در شکل۲ نیز حداکثر دمای روی پنجره ۱۹.۲ درجه سانتی‌گراد و حداقل دما در محل نفوذ هوای سرد ۱۲.۶ درجه سانتی‌گراد است. مشابه حالت قبل، نفوذ هوای سرد منجر به کاهش ۳۴.۴ درصدی دما در محل نفوذ هوا شده است. در شکل۳ نمونه‌ای از یکی از پنجره‌های سالم آورده شده است که تصویر ترموگرافی نشان می‌دهد که پنجره از نظر اتلاف حرارتی وضعیت قابل قبولی دارد. در این پنجره، حداکثر و حداقل دما به ترتیب برابر با ۲۷ درجه سانتی‌گراد و ۲۰ درجه سانتی‌گراد است که اختلاف دمایی برای حالت عادی پنجره را در حدود ۲۶ درصد نشان می‌دهد.

شکل۱. پنجره دارای عیب در قسمت بازشو: الف) تصویر واقعی ب) تصویر ترموگرافی

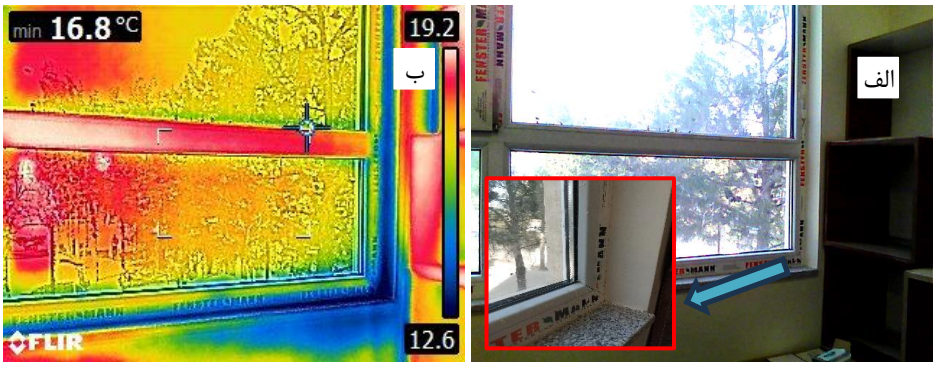
شکل۲. پنجره دارای عیب در محل اتصال بین پروفیل و دیوار: الف) تصویر واقعی، ب) تصویر ترموگرافی

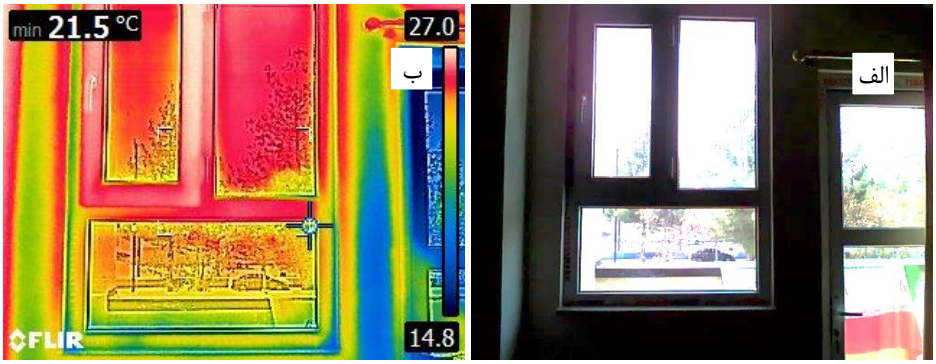
شکل۳. پنجره سالم و بدون عیب: الف) تصویر واقعی، ب) تصویر ترموگرافی

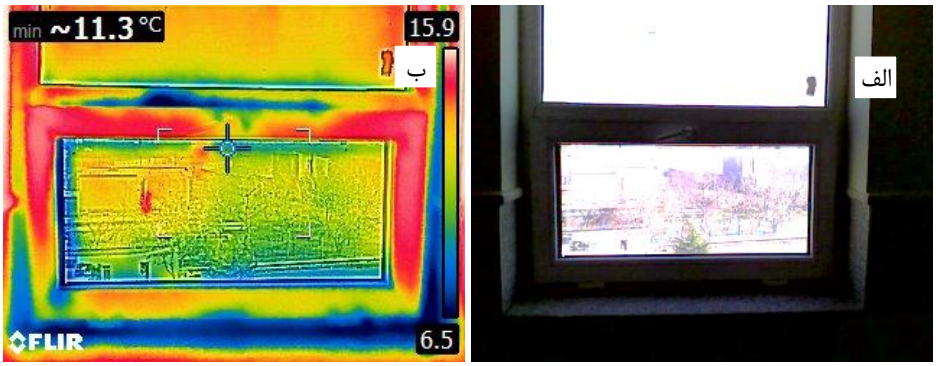
یکی از پنجره‌هایی که هم‌زمان فرسودگی در لاستیک‌های نشت‌بند و لولاهای پنجره‌ها اتفاق افتاده است، نشان داده شده است. رنگ آبی در قسمت‌های بالا و پایین بازشوی پنجره نشان می‌دهد که نشت هوای سرد به طور قابل توجه وجود دارد. در این حالت حداکثر دمای پنجره ۱۵.۶ درجه سانتی‌گراد و حداقل دمای آن ۶.۵ درجه سانتی‌گراد است که کاهش تقریباً ۶۰ درصدی دما ناشی از نفوذ هوای سرد را نشان می‌دهد. با ترموگرافی پنجره‌های ساختمان‌های فرسوده، محل‌های نیاز به تعمیر جهت جلوگیری از اتلاف حرارتی تشخیص داده می‌شود و نسبت به سایر خرابی‌ها می‌توانند در اولویت قرار گیرند تا با محدودیت‌های هزینه‌ای، حداکثر بهره‌وری حاصل شود.

شکل۴. پنجره دچار فرسودگی در لاستیک‌های نشت‌بند و لولاهای پنجره: الف) تصویر واقعی، ب) تصویر ترموگرافی

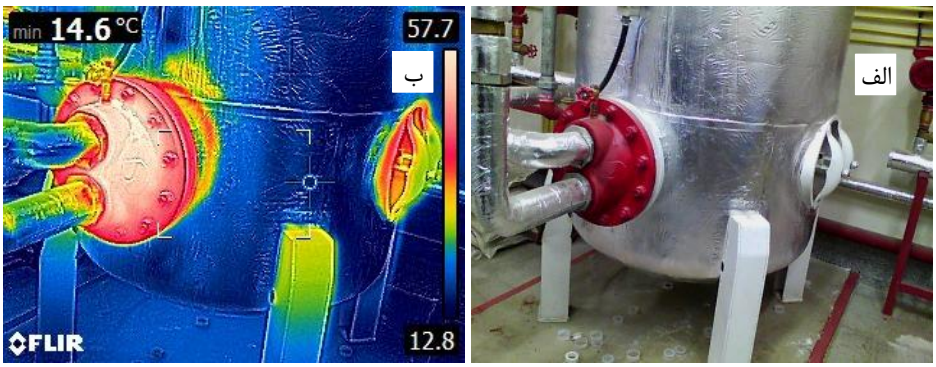
در ادامه نمونه‌ای از تصویربرداری‌های صورت گرفته از سیستم گرمایشی ساختمان‌های دانشگاه، جهت تشریح نحوه اتلاف حرارت از قسمت‌های مختلف آورده شده است. در شکل۵، تصویر مخزن عایق‌بندی شده آب گرم تأسیسات گرمایشی نشان داده شده است. تصویر ترموگرافی نشان می‌دهد که در اغلب قسمت‌های عایق‌کاری شده دما در حدود ۱۳ درجه سانتی‌گراد است و هیچ‌گونه خرابی مشاهده نمی‌شود. محل‌های قرمز رنگ تصویر حرارتی با حداکثر دمای ۵۷.۷ درجه سانتی‌گراد، مربوط به بخش‌هایی هست که علی‌رغم دمای بالا، به علت نیاز به دسترسی یا بازرسی‌های دوره‌ای، عایق‌کاری در آن‌ها صورت نگرفته است. شکل۶ نیز لوله‌کشی‌های اصلی تأسیسات گرمایشی ساختمان دانشکده علوم و فناوری‌های بین‌رشته‌ای را نشان می‌دهد. مطابق تصویر ترموگرافی، عایق‌کاری به خوبی انجام

شکل۵. مخزن آب گرم تأسیسات ساختمان: الف) تصویر واقعی، ب) تصویر ترموگرافی

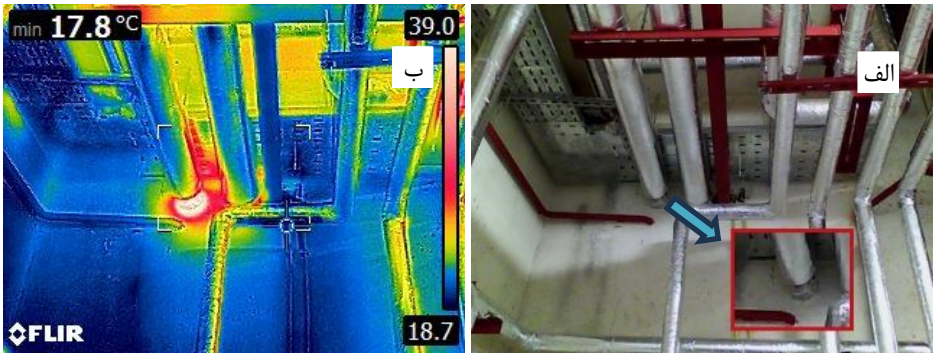
شده است و فقط در انتهای یکی از لوله‌ها به دلیل عایق‌کاری ناقص در کنار دیوار، اختلاف دمای حدود ۲ برابری مابین قسمت‌های عایق‌شده و عایق‌نشده وجود دارد. در شکل۷، لوله‌های اصلی تأسیسات دانشکده فنی و مهندسی نشان داده شده است. همان‌گونه که مشاهده می‌شود، لوله‌ای که به‌تازگی اضافه شده و عایق‌کاری در آن صورت نگرفته است، با حداکثر دمای ۵۴.۶ درجه سانتی‌گراد اختلاف دمای حدود ۲۰ درجه سانتی‌گراد نسبت به لوله‌های عایق‌کاری شده دارد. با توجه به طول زیاد این لوله، با عایق‌کاری آن می‌توان از اتلاف انرژی قابل ملاحظه‌ای جلوگیری کرد. در شکل‌های ۸ و ۹، تصاویر ترموگرافی مربوط به محل عبور لوله‌های فرعی تأسیسات گرمایشی و سرمایشی ساختمان‌ها نشان داده شده است. با استفاده از این تصاویر می‌توان به دقت محل عبور لوله‌ها را با اختلاف دمایی در حدود ۵ درجه سانتی‌گراد در سقف کاذب و ۸ درجه سانتی‌گراد در کف تشخیص داد که در مواقع لزوم نظیر حفاری یا نشتی می‌تواند مفید باشد.

شکل۶. لوله‌های اصلی تأسیسات گرمایشی دانشکده علوم و فناوری‌های بین‌رشته‌ای: الف) تصویر واقعی، ب) تصویر ترموگرافی

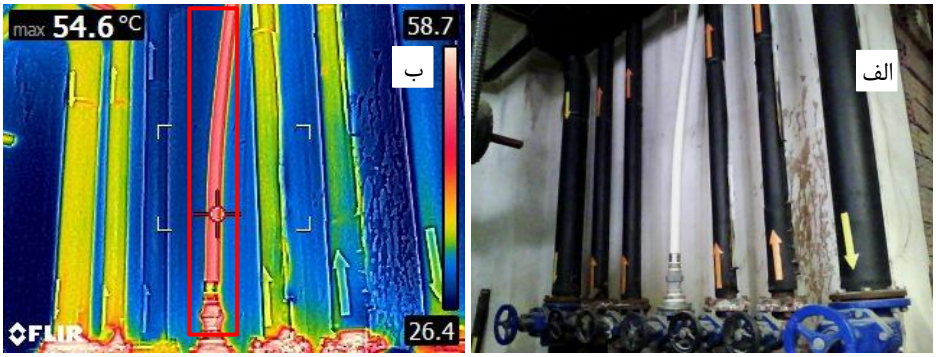
شکل۷. لوله‌های تأسیسات گرمایشی دانشکده فنی و مهندسی: الف) تصویر واقعی، ب) تصویر ترموگرافی

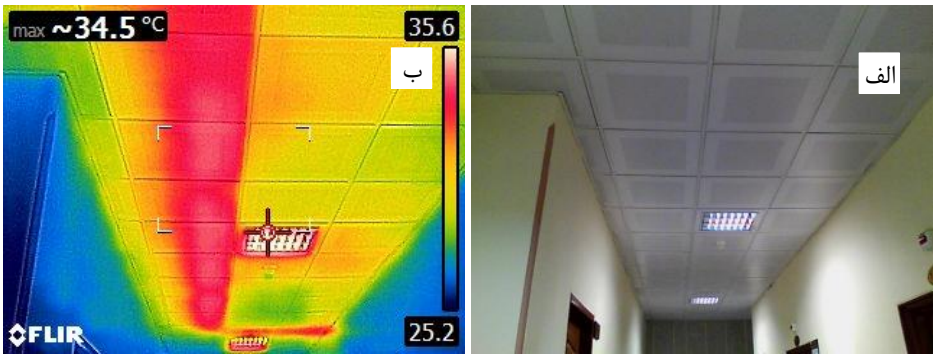
شکل۸. تشخیص محل لوله‌های تأسیسات گرمایشی در سقف : الف) تصویر واقعی ب) تصویر ترموگرافی

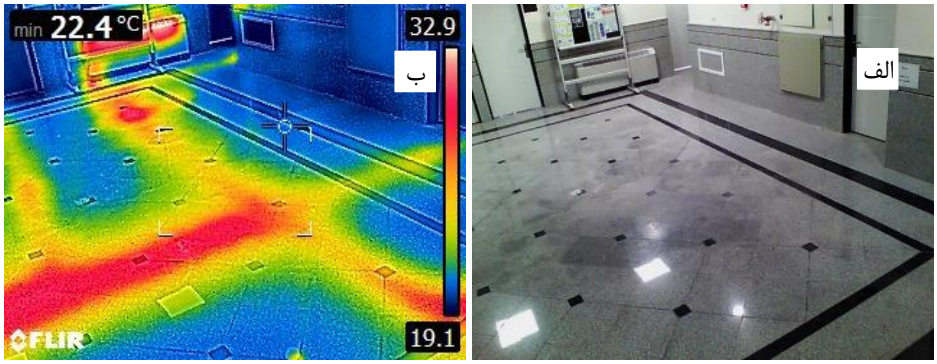
شکل۹. تشخیص محل لوله‌های تأسیسات گرمایشی در کف : الف) تصویر واقعی ب) تصویر ترموگرافی

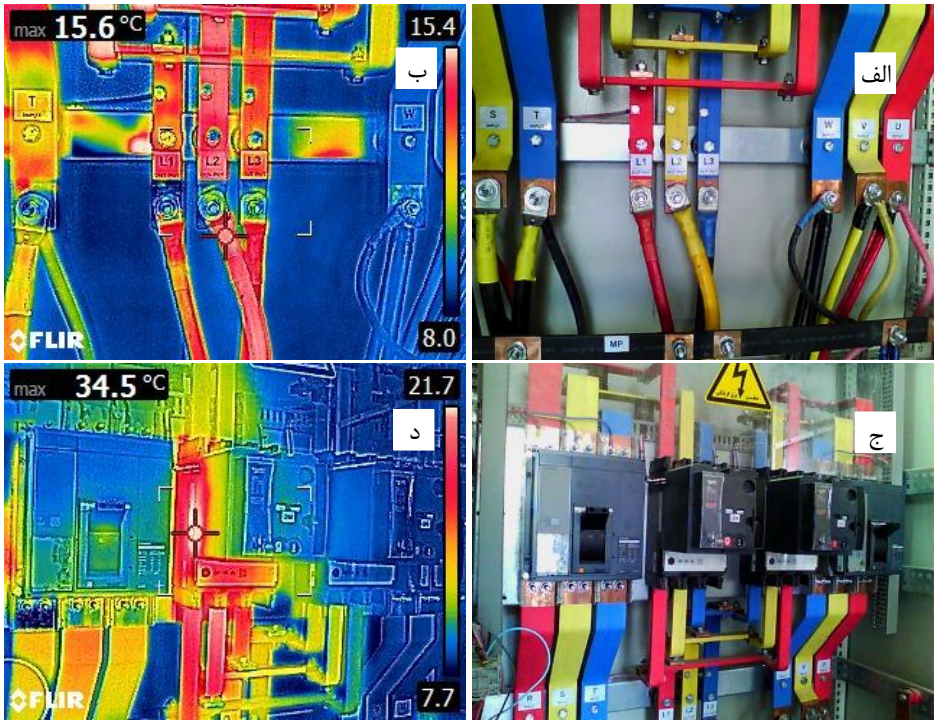
در این بخش نتایج تصویربرداری از تابلو برق اصلی دانشگاه بناب آورده شده است که برق تمامی مصرف‌کننده‌ها را تأمین می‌کند. در شکل ۱۰. الف، اتصالات ورودی برق از شبکه به تابلو برق نشان داده شده است. هدف از این بازرسی، شناسایی وجود عیب در محل اتصال سیم‌ها با پیچ و مهره است. در صورت شل بودن پیچ‌ها و چفت نشدن کامل اتصالات، مقاومت الکتریکی بالا خواهد رفت و حرارت اضافی تولید خواهد شد. مطابق شکل ۱۰. ب، در محل‌های ذکر شده هیچ‌گونه افزایش دمای غیرطبیعی مشاهده نمی‌شود، پس عیبی در اتصالات این تابلو برق وجود ندارد. شکل ۱۰. ج، تصویر کلیدهای محافظ حرارتی را نشان می‌دهد که در صورت بروز اتصال کوتاه یا هرگونه خرابی منجر به اضافه‌بار به طور خودکار مسیر جریان را قطع می‌کنند. تولید مقداری حرارت و اندکی بالا رفتن دمای این تجهیزات در هنگام عبور جریان از این کلیدها، طبیعی است. در شکل ۱۰. د، تصویر ترموگرافی کلید تحت عبور جریان عمده را نشان می‌دهد. با بررسی‌های صورت گرفته از تمامی سیم‌کشی‌های توزیع جریان و تابلو برق اصلی هیچ‌گونه خرابی منجر به افزایش دما مشاهده نشد. عدم توجه به عیب‌های سیستم توزیع جریان الکتریکی، می‌تواند تلفات انرژی زیادی داشته باشد و ضمن آسیب جدی به مصرف‌کننده‌ها، هزینه بهره‌برداری را افزایش دهد.

شکل ۱۰. تابلو برق اصلی دانشگاه: الف) تصویر واقعی اتصالات، ب) تصویر ترموگرافی اتصالات، ج) تصویر واقعی کلیدهای حرارتی، د) تصویر ترموگرافی کلیدهای حرارتی

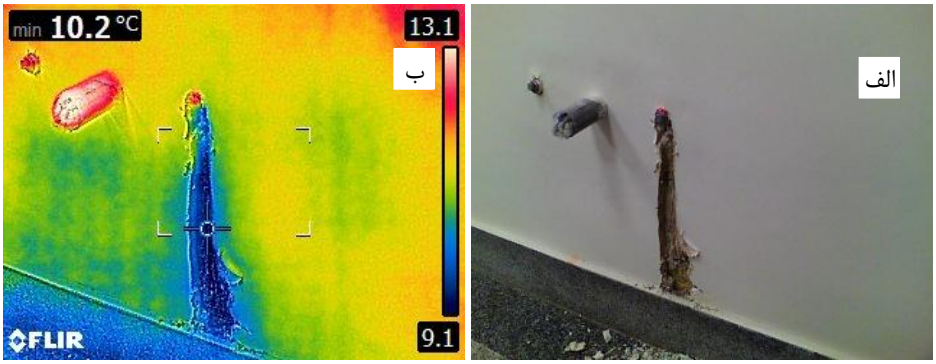
در این بخش نتایج ترموگرافی تهیه شده از محل نشتی تأسیسات بهداشتی آورده شده است. شکل۱۱، محل نشتی از آب مصرفی را در دانشکده علوم و فناوری‌های بین‌رشته‌ای نشان می‌دهد که با تفکیک اختلاف دمایی کمتر از ۴ درجه سانتی‌گراد به سهولت قابل تشخیص است. همان‌طور که پیش‌تر نیز اشاره شد، تأسیسات بهداشتی نظیر آب مصرفی و فاضلاب به صورت سیستم باز هستند و در صورت نشتی، کاهش فشار در آن‌ها مشابه سیستم‌های بسته نظیر سیستم گرمایشی اتفاق نمی‌افتد. نشتی در این سیستم‌های باز در طول زمان منجر به افزایش رطوبت در محل نشتی می‌شود و رطوبت تبخیر شده باعث کاهش دمای محل نشتی نسبت به نقاط اطراف آن می‌گردد.

شکل ۱۱. تأثیر نشتی: الف) تصویر واقعی ب) تصویر ترموگرافی
