کاربرد ترموگرافی در نگه‌داری از ساختمان‌ها و جلوگیری از اتلاف انرژی

۴. نتایج ترموگرافی بخش‌های مختلف ساختمان‌های پردیس اصلی دانشگاه بناب

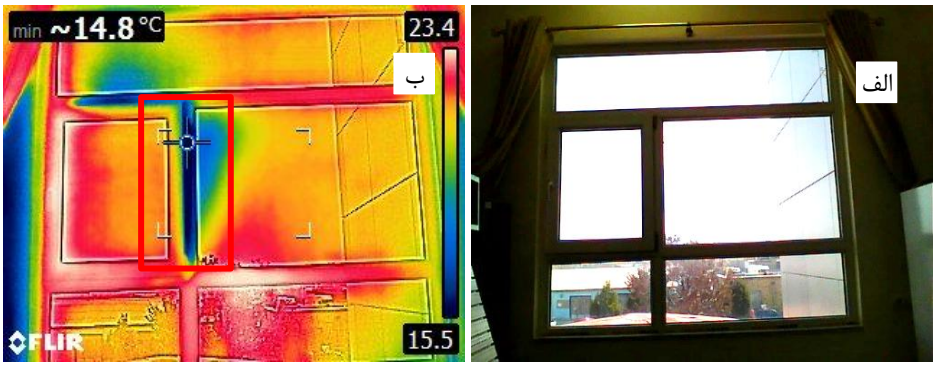
بررسی قرار گرفته‌اند. با توجه به جدیدالاحداث بودن دانشکده علوم و فناوری‌های بین‌رشته‌ای، عیوب مشاهده شده که منجر به اتلاف حرارتی ساختمان می‌شدند، عموماً مربوط به نصب غیر صحیح اجزا و یراق‌آلات پنجره یا درزبندی میان پنجره و دیوار بود که منجر به ایجاد فاصله هوایی و نشت حرارتی می‌گردید. در شکل۱ نمونه نصب غیر صحیح اجزای پنجره در قسمت بازشو که منجر به نفوذ هوای سرد به داخل ساختمان می‌شود، نشان داده شده است. تصویر ترموگرافی شکل۱ نشان می‌دهد که نصب لولا به پروفیل پنجره به درستی انجام نشده است و اتلاف حرارتی از این قسمت نسبت به سایر اجزای پنجره بسیار بیشتر است. در این شکل، حداکثر دمای روی پنجره ۲۳.۴ درجه سانتی‌گراد و حداقل دمای پنجره در محل نفوذ هوای سرد ۱۴.۸ درجه سانتی‌گراد است. لذا نفوذ هوای سرد منجر به کاهش ۳۶.۸ درصدی دما در محل نفوذ هوا شده است. در شکل۲ نیز نمونه عدم درزبندی صحیح مابین دیوار و پروفیل پنجره نشان داده شده است. تصویر ترموگرافی شکل۲ نشان می‌دهد که در گوشه چپ پایین بین دیوار و پروفیل پنجره منفذ عبور هوا وجود دارد و علی‌رغم سالم بودن سایر اجزای پنجره، نفوذ هوای سرد بیرون به داخل ساختمان از این طریق انجام می‌شود. در شکل۲ نیز حداکثر دمای روی پنجره ۱۹.۲ درجه سانتی‌گراد و حداقل دما در محل نفوذ هوای سرد ۱۲.۶ درجه سانتی‌گراد است. مشابه حالت قبل، نفوذ هوای سرد منجر به کاهش ۳۴.۴ درصدی دما در محل نفوذ هوا شده است. در شکل۳ نمونه‌ای از یکی از پنجره‌های سالم آورده شده است که تصویر ترموگرافی نشان می‌دهد که پنجره از نظر اتلاف حرارتی وضعیت قابل قبولی دارد. در این پنجره، حداکثر و حداقل دما به ترتیب برابر با ۲۷ درجه سانتی‌گراد و ۲۰ درجه سانتی‌گراد است که اختلاف دمایی برای حالت عادی پنجره را در حدود ۲۶ درصد نشان می‌دهد.

شکل۱. پنجره دارای عیب در قسمت بازشو: الف) تصویر واقعی ب) تصویر ترموگرافی

شکل۲. پنجره دارای عیب در محل اتصال بین پروفیل و دیوار: الف) تصویر واقعی، ب) تصویر ترموگرافی

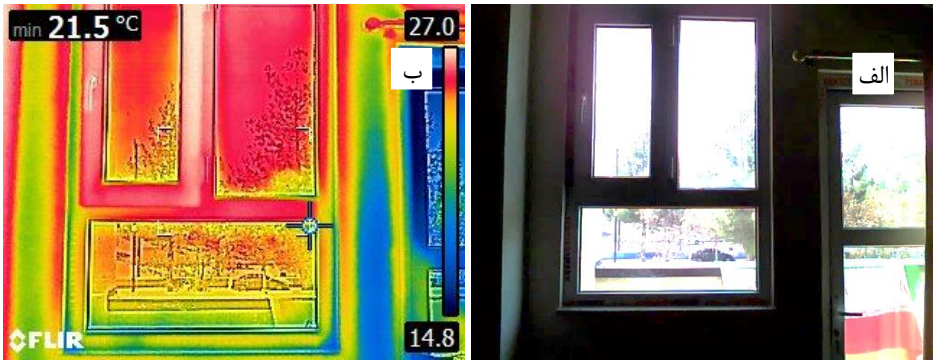
شکل۳. پنجره سالم و بدون عیب: الف) تصویر واقعی، ب) تصویر ترموگرافی

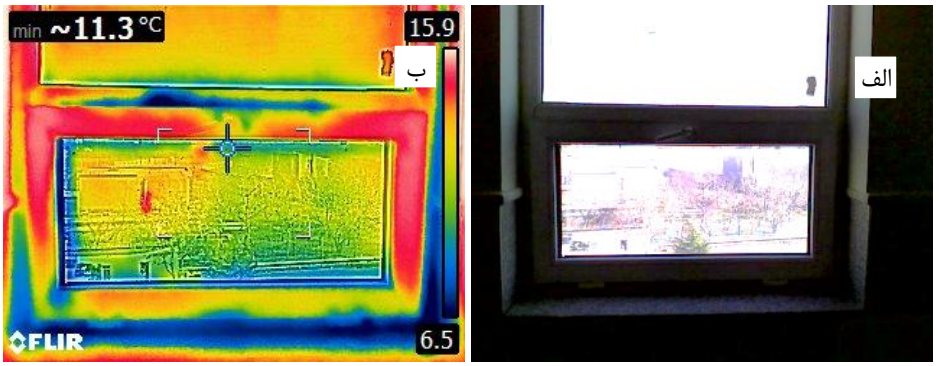
نتایج بازرسی پنجره‌های دانشکده علوم و فناوری‌های بین‌رشته‌ای، نشان می‌دهد که از روش ترموگرافی می‌توان برای ارزیابی کیفیت نصب بازشوها در ساختمان‌های جدیدالاحداث استفاده کرد و عیوب حرارتی را در حین فرآیند تحویل از پیمانکار رفع نمود. این امر منجر به کاهش مصرف انرژی در طول عمر ساختمان شده و بهره‌وری انرژی را افزایش می‌دهد. در دانشکده فنی و مهندسی که از ۱۰ سال قبل مورد بهره‌برداری قرار گرفته است، عموماً عیوب حرارتی مشاهده شده مربوط به فرسودگی (پارگی در لاستیک‌های نشت‌بند و تغییر شکل لولاهای پنجره‌ها) بودند. در شکل۴، نمونه

یکی از پنجره‌هایی که هم‌زمان فرسودگی در لاستیک‌های نشت‌بند و لولاهای پنجره‌ها اتفاق افتاده است، نشان داده شده است. رنگ آبی در قسمت‌های بالا و پایین بازشوی پنجره نشان می‌دهد که نشت هوای سرد به طور قابل توجه وجود دارد. در این حالت حداکثر دمای پنجره ۱۵.۶ درجه سانتی‌گراد و حداقل دمای آن ۶.۵ درجه سانتی‌گراد است که کاهش تقریباً ۶۰ درصدی دما ناشی از نفوذ هوای سرد را نشان می‌دهد. با ترموگرافی پنجره‌های ساختمان‌های فرسوده، محل‌های نیاز به تعمیر جهت جلوگیری از اتلاف حرارتی تشخیص داده می‌شود و نسبت به سایر خرابی‌ها می‌توانند در اولویت قرار گیرند تا با محدودیت‌های هزینه‌ای، حداکثر بهره‌وری حاصل شود.

شکل۴. پنجره دچار فرسودگی در لاستیک‌های نشت‌بند و لولاهای پنجره: الف) تصویر واقعی، ب) تصویر ترموگرافی

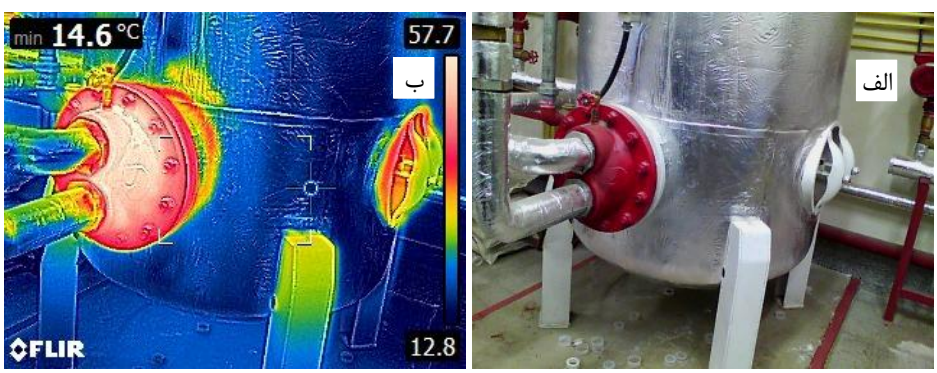
در ادامه نمونه‌ای از تصویربرداری‌های صورت گرفته از سیستم گرمایشی ساختمان‌های دانشگاه، جهت تشریح نحوه اتلاف حرارت از قسمت‌های مختلف آورده شده است. در شکل۵، تصویر مخزن عایق‌بندی شده آب گرم تأسیسات گرمایشی نشان داده شده است. تصویر ترموگرافی نشان می‌دهد که در اغلب قسمت‌های عایق‌کاری شده دما در حدود ۱۳ درجه سانتی‌گراد است و هیچ‌گونه خرابی مشاهده نمی‌شود. محل‌های قرمز رنگ تصویر حرارتی با حداکثر دمای ۵۷.۷ درجه سانتی‌گراد، مربوط به بخش‌هایی هست که علی‌رغم دمای بالا، به علت نیاز به دسترسی یا بازرسی‌های دوره‌ای، عایق‌کاری در آن‌ها صورت نگرفته است. شکل۶ نیز لوله‌کشی‌های اصلی تأسیسات گرمایشی ساختمان دانشکده علوم و فناوری‌های بین‌رشته‌ای را نشان می‌دهد. مطابق تصویر ترموگرافی، عایق‌کاری به خوبی انجام

شکل۵. مخزن آب گرم تأسیسات ساختمان: الف) تصویر واقعی، ب) تصویر ترموگرافی

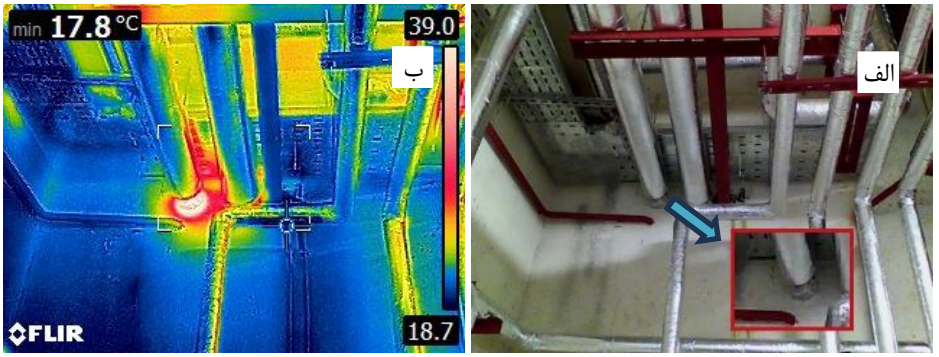
شده است و فقط در انتهای یکی از لوله‌ها به دلیل عایق‌کاری ناقص در کنار دیوار، اختلاف دمای حدود ۲ برابری مابین قسمت‌های عایق‌شده و عایق‌نشده وجود دارد. در شکل۷، لوله‌های اصلی تأسیسات دانشکده فنی و مهندسی نشان داده شده است. همان‌گونه که مشاهده می‌شود، لوله‌ای که به‌تازگی اضافه شده و عایق‌کاری در آن صورت نگرفته است، با حداکثر دمای ۵۴.۶ درجه سانتی‌گراد اختلاف دمای حدود ۲۰ درجه سانتی‌گراد نسبت به لوله‌های عایق‌کاری شده دارد. با توجه به طول زیاد این لوله، با عایق‌کاری آن می‌توان از اتلاف انرژی قابل ملاحظه‌ای جلوگیری کرد. در شکل‌های ۸ و ۹، تصاویر ترموگرافی مربوط به محل عبور لوله‌های فرعی تأسیسات گرمایشی و سرمایشی ساختمان‌ها نشان داده شده است. با استفاده از این تصاویر می‌توان به دقت محل عبور لوله‌ها را با اختلاف دمایی در حدود ۵ درجه سانتی‌گراد در سقف کاذب و ۸ درجه سانتی‌گراد در کف تشخیص داد که در مواقع لزوم نظیر حفاری یا نشتی می‌تواند مفید باشد.

شکل۶. لوله‌های اصلی تأسیسات گرمایشی دانشکده علوم و فناوری‌های بین‌رشته‌ای: الف) تصویر واقعی، ب) تصویر ترموگرافی

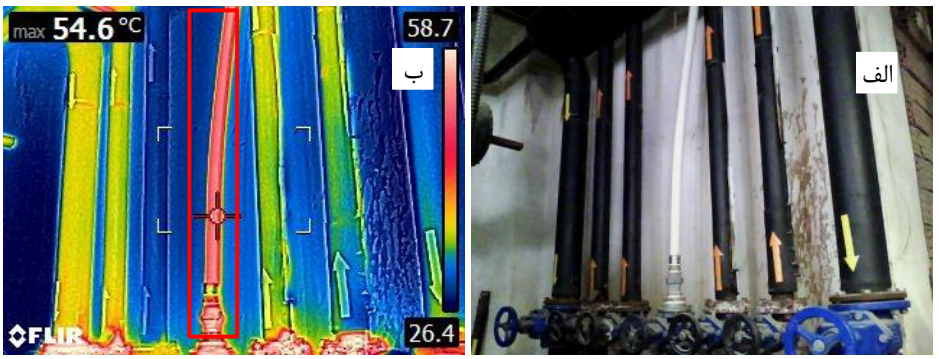
شکل۷. لوله‌های تأسیسات گرمایشی دانشکده فنی و مهندسی: الف) تصویر واقعی، ب) تصویر ترموگرافی

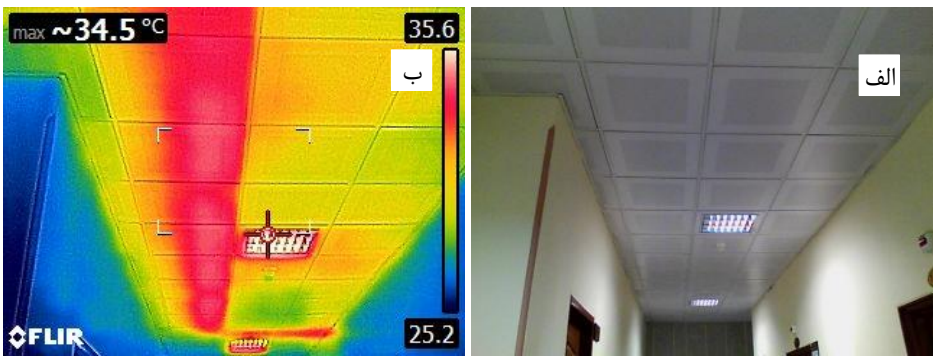
شکل۸. تشخیص محل لوله‌های تأسیسات گرمایشی در سقف : الف) تصویر واقعی ب) تصویر ترموگرافی

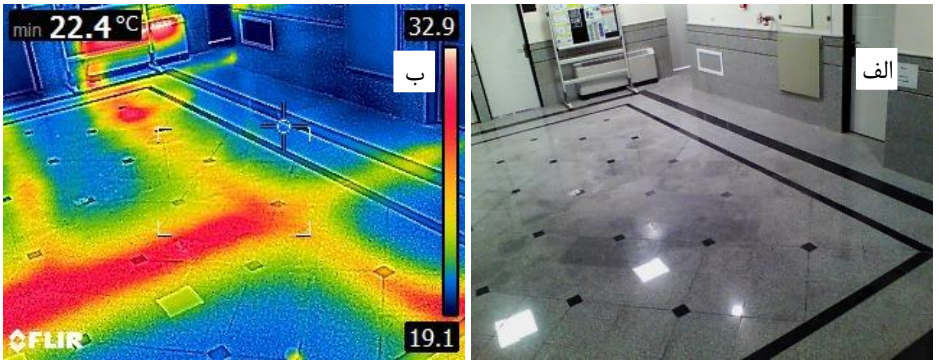
شکل۹. تشخیص محل لوله‌های تأسیسات گرمایشی در کف : الف) تصویر واقعی ب) تصویر ترموگرافی

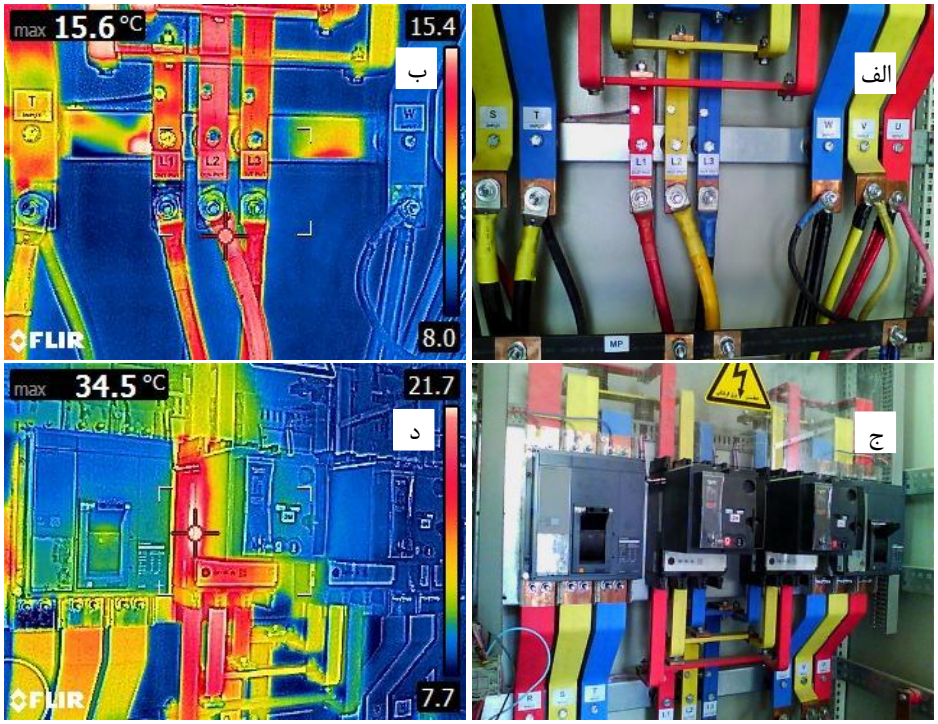
در این بخش نتایج تصویربرداری از تابلو برق اصلی دانشگاه بناب آورده شده است که برق تمامی مصرف‌کننده‌ها را تأمین می‌کند. در شکل ۱۰. الف، اتصالات ورودی برق از شبکه به تابلو برق نشان داده شده است. هدف از این بازرسی، شناسایی وجود عیب در محل اتصال سیم‌ها با پیچ و مهره است. در صورت شل بودن پیچ‌ها و چفت نشدن کامل اتصالات، مقاومت الکتریکی بالا خواهد رفت و حرارت اضافی تولید خواهد شد. مطابق شکل ۱۰. ب، در محل‌های ذکر شده هیچ‌گونه افزایش دمای غیرطبیعی مشاهده نمی‌شود، پس عیبی در اتصالات این تابلو برق وجود ندارد. شکل ۱۰. ج، تصویر کلیدهای محافظ حرارتی را نشان می‌دهد که در صورت بروز اتصال کوتاه یا هرگونه خرابی منجر به اضافه‌بار به طور خودکار مسیر جریان را قطع می‌کنند. تولید مقداری حرارت و اندکی بالا رفتن دمای این تجهیزات در هنگام عبور جریان از این کلیدها، طبیعی است. در شکل ۱۰. د، تصویر ترموگرافی کلید تحت عبور جریان عمده را نشان می‌دهد. با بررسی‌های صورت گرفته از تمامی سیم‌کشی‌های توزیع جریان و تابلو برق اصلی هیچ‌گونه خرابی منجر به افزایش دما مشاهده نشد. عدم توجه به عیب‌های سیستم توزیع جریان الکتریکی، می‌تواند تلفات انرژی زیادی داشته باشد و ضمن آسیب جدی به مصرف‌کننده‌ها، هزینه بهره‌برداری را افزایش دهد.

شکل ۱۰. تابلو برق اصلی دانشگاه: الف) تصویر واقعی اتصالات، ب) تصویر ترموگرافی اتصالات، ج) تصویر واقعی کلیدهای حرارتی، د) تصویر ترموگرافی کلیدهای حرارتی

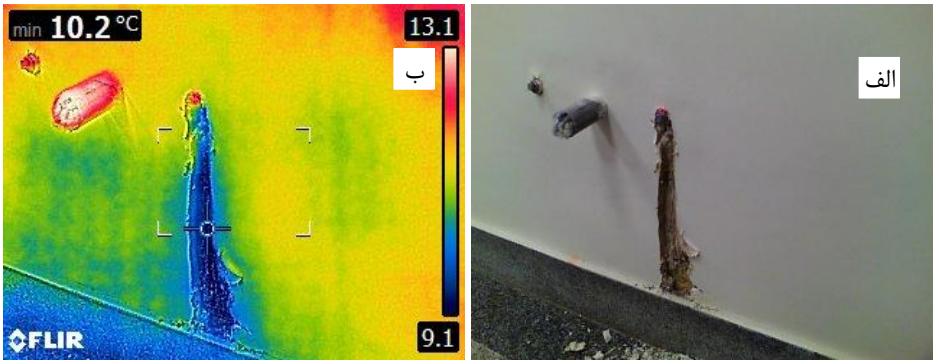
در این بخش نتایج ترموگرافی تهیه شده از محل نشتی تأسیسات بهداشتی آورده شده است. شکل۱۱، محل نشتی از آب مصرفی را در دانشکده علوم و فناوری‌های بین‌رشته‌ای نشان می‌دهد که با تفکیک اختلاف دمایی کمتر از ۴ درجه سانتی‌گراد به سهولت قابل تشخیص است. همان‌طور که پیش‌تر نیز اشاره شد، تأسیسات بهداشتی نظیر آب مصرفی و فاضلاب به صورت سیستم باز هستند و در صورت نشتی، کاهش فشار در آن‌ها مشابه سیستم‌های بسته نظیر سیستم گرمایشی اتفاق نمی‌افتد. نشتی در این سیستم‌های باز در طول زمان منجر به افزایش رطوبت در محل نشتی می‌شود و رطوبت تبخیر شده باعث کاهش دمای محل نشتی نسبت به نقاط اطراف آن می‌گردد.

شکل ۱۱. تأثیر نشتی: الف) تصویر واقعی ب) تصویر ترموگرافی
